토크 제어 실패

× 토크 모드로 제어가 되지 않는 경우에 대한 안내페이지입니다.

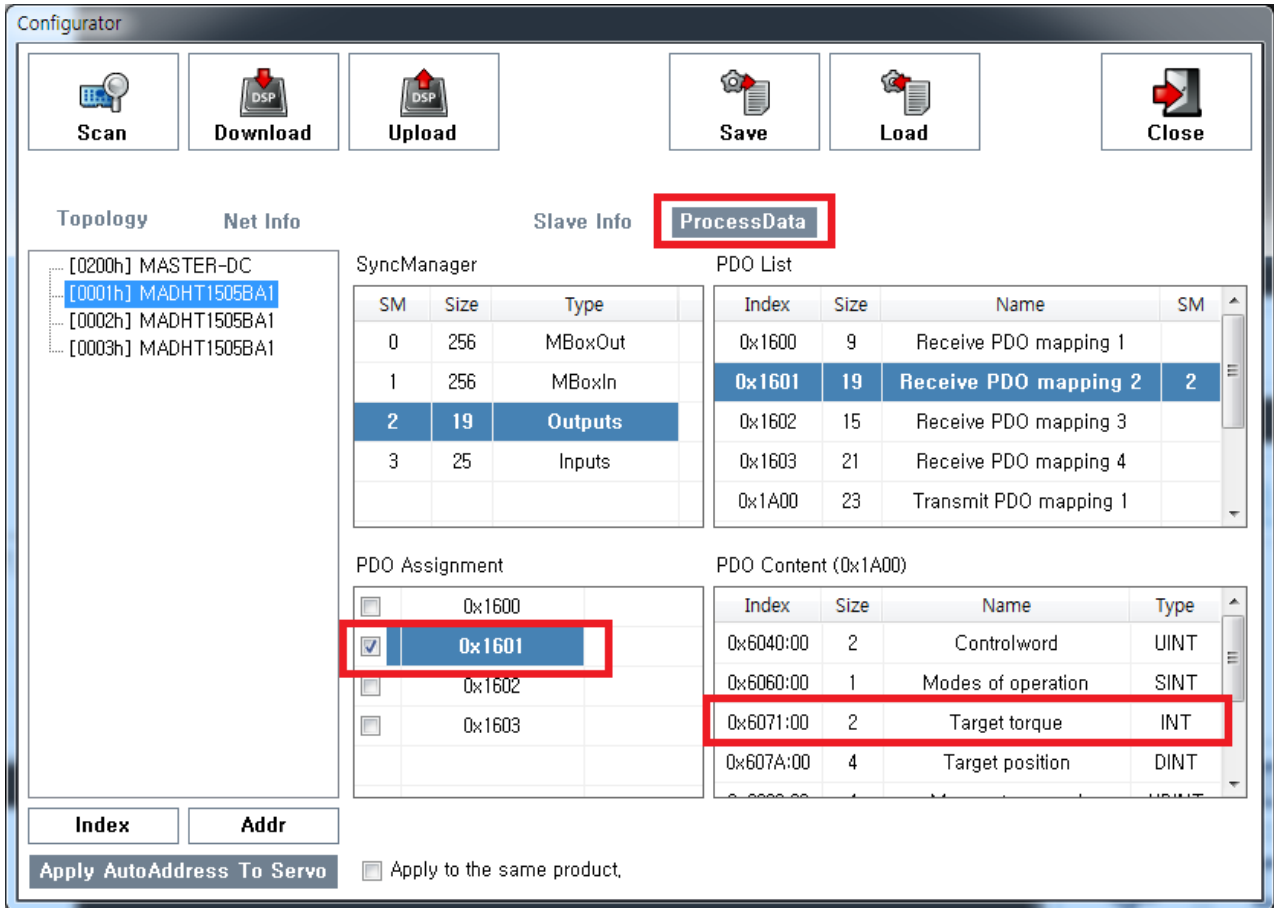
토크모드(Cyclic Torque Mode) 로 전환하여 Target Torque를 증가하여도 모터가 움직이지 않음.

- OutPDO Data에 Torque 관련 항목이 없음
- 이는 마스터에서 서보로 전달되는 주기적 데이터¹⁾에 목표 토크값이 포함되지 않는다는 의미입니다.

- OutPDO Data에 Torque 관련 항목이 추가되도록 Configuration 진행
 - Torque 관련 항목이 포함된 OutPDO Map 선택 후 다운로드

- Config에 대한 상세 내용은 [Configuration Guide](#) 참조
- 일부 XML의 경우 해당 항목이 없는 경우도 있습니다. (OMRON 구형 xml등)
- Torque Monitor가 확인 되지 않는 경우는 [Torque Monitor Failed](#) 참조
