디바이스 인식 실패

× ComilDE 또는 사용자 Application에서 Device가 인식되지 않음

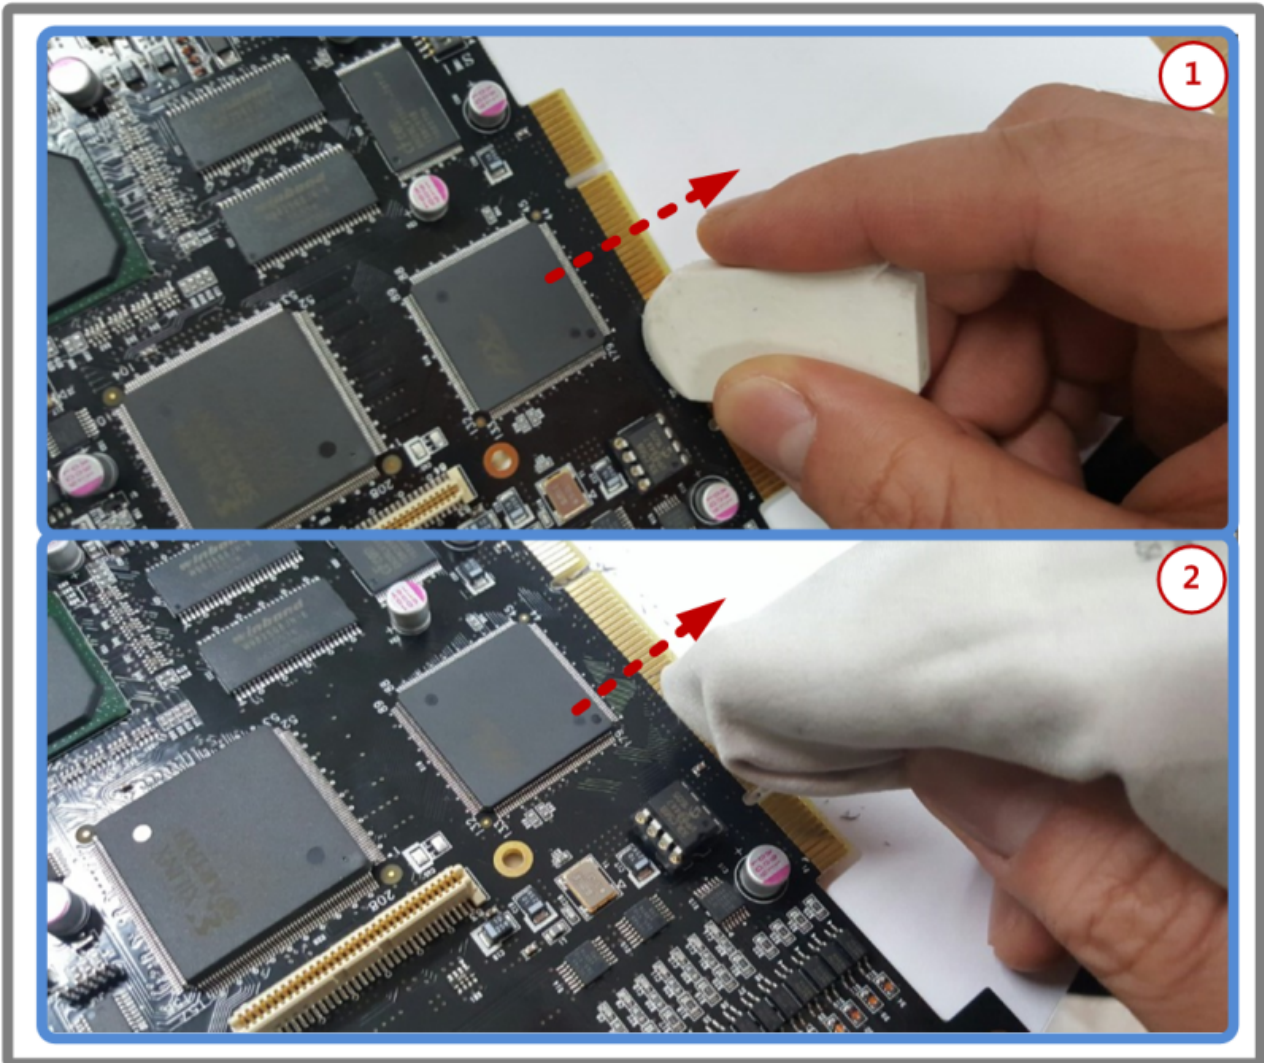
- Driver가 설치되었으나 정상적으로 동작하지 않음
- PCI Slot과 연결되는 금속단자에 이물질에 의한 오염 및 손상, 산화가 발생함.

- PCI Slot 교체
- PCI Slot 세척

- 지우개를 이용하여 화살표 방향으로 쓸어내듯 PCI 슬롯의 이물질 제거
- 그림의 화살표 방향으로 제거된 이물질을 쓸어낸다
- 세척과정에서 PCI 도금 부분이 손상되지 않도록 주의
