Configurator

× Configuration 의 SCAN 과정에서 발생할 수 있는 Error에 대한 안내 페이지입니다.

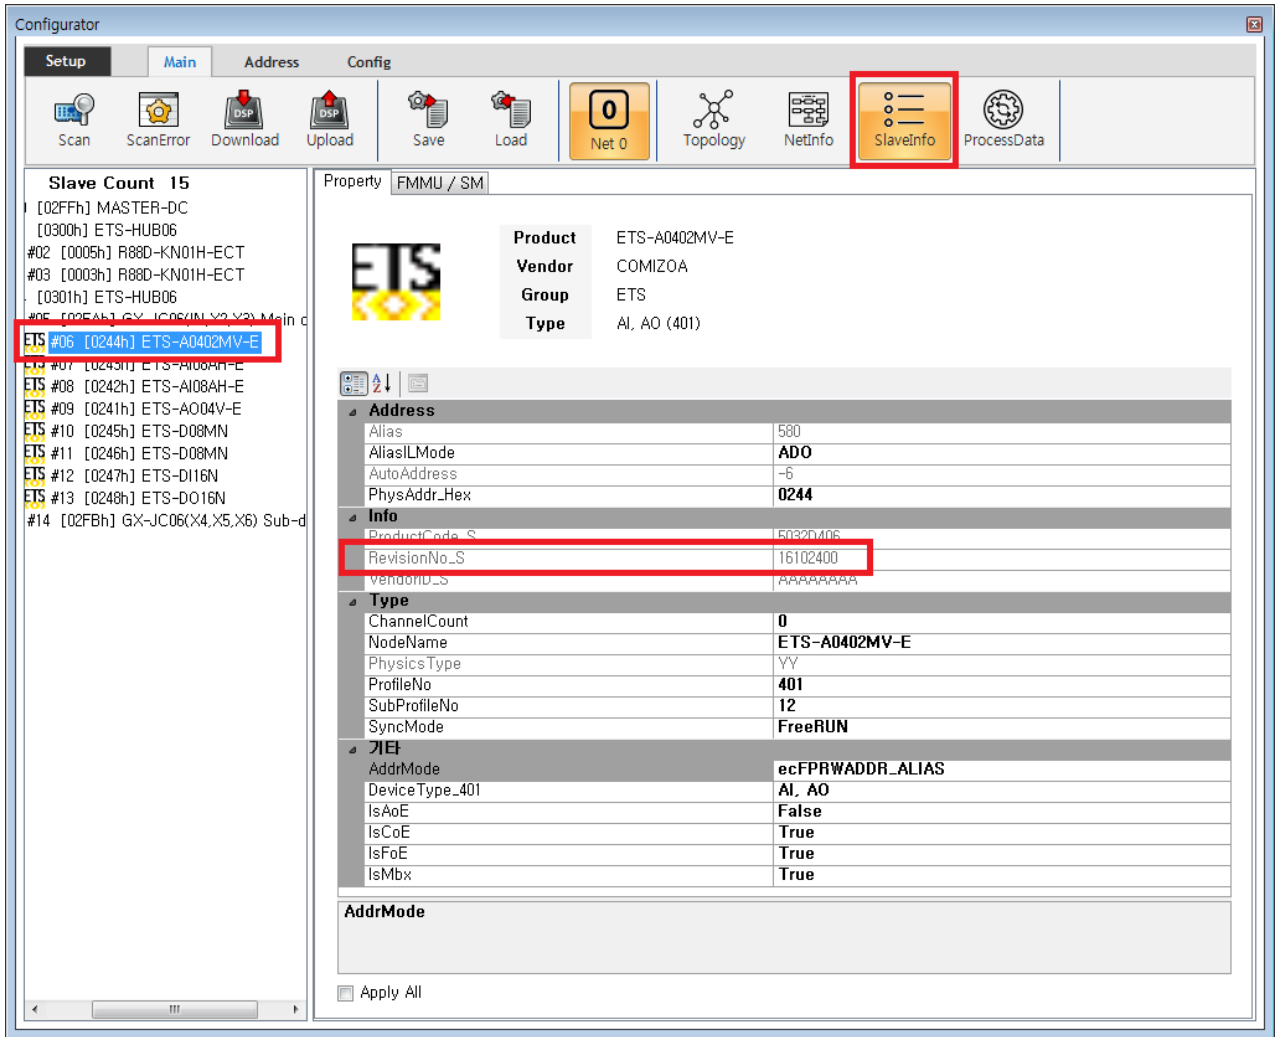
- 슬레이브의 RevisionNo는 **SlaveInfo** Tab의 RevisionNo 항목에서 확인할 수 있습니다.

- 슬레이브 타입 정보와 일치하는 ESI File(.xml)이 있으나 RevisionNo 가 맞지 않습니다.
 - 슬레이브의 버전과 ESI 파일의 정보가 일치하지 않을 수 있음²⁾을 의미합니다.

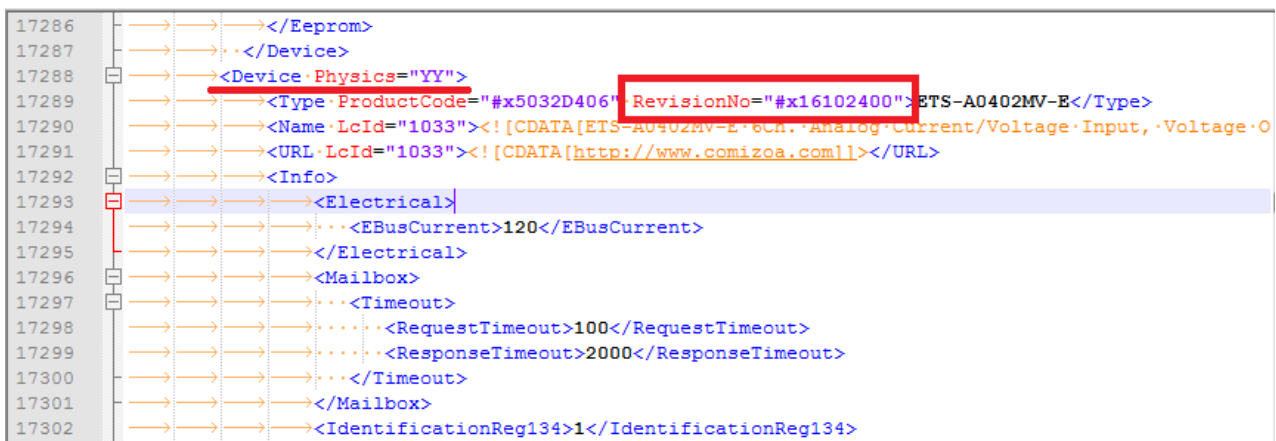
- ESI 파일의 "RevisionNo"는 해당 Device의 Type Node에서 확인 가능합니다.
- RevisionNo가 일치하는 Device 정보가 담긴 ESI 파일³⁾을 '.\ComilDE\Data\Xml' 폴더에 위치시킨 후, Configurator를 재실행 합니다.

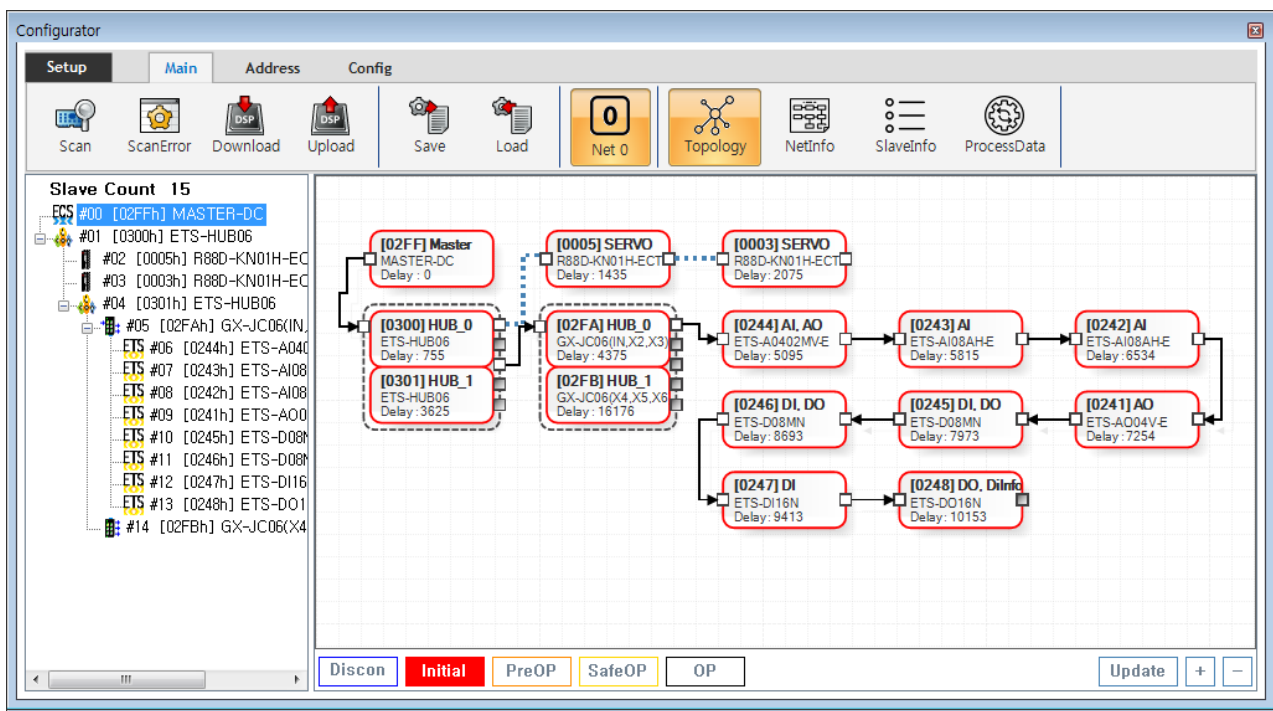
REVERSE_CONNECTED_SLAVE

- 슬레이브의 InPort 와 OutPort 가 반대로 연결되었습니다.
 - TopologyView 상에는 파란색 점선으로 표시됩니다.

- 해당 슬레이브의 In/Out Port를 링크 순서에 맞게 연결합니다.
 - Port에 대한 표기가 없는 경우, 일반적으로 왼쪽 / 위쪽 Port가 InPort 입니다.
