Test 환경

- Y1, Y2 Linear (Length - 800mm / Width - 800mm)
- Velocity : 100mm/s

갠트리 보상 전

갠트리 보상 전/후 비교

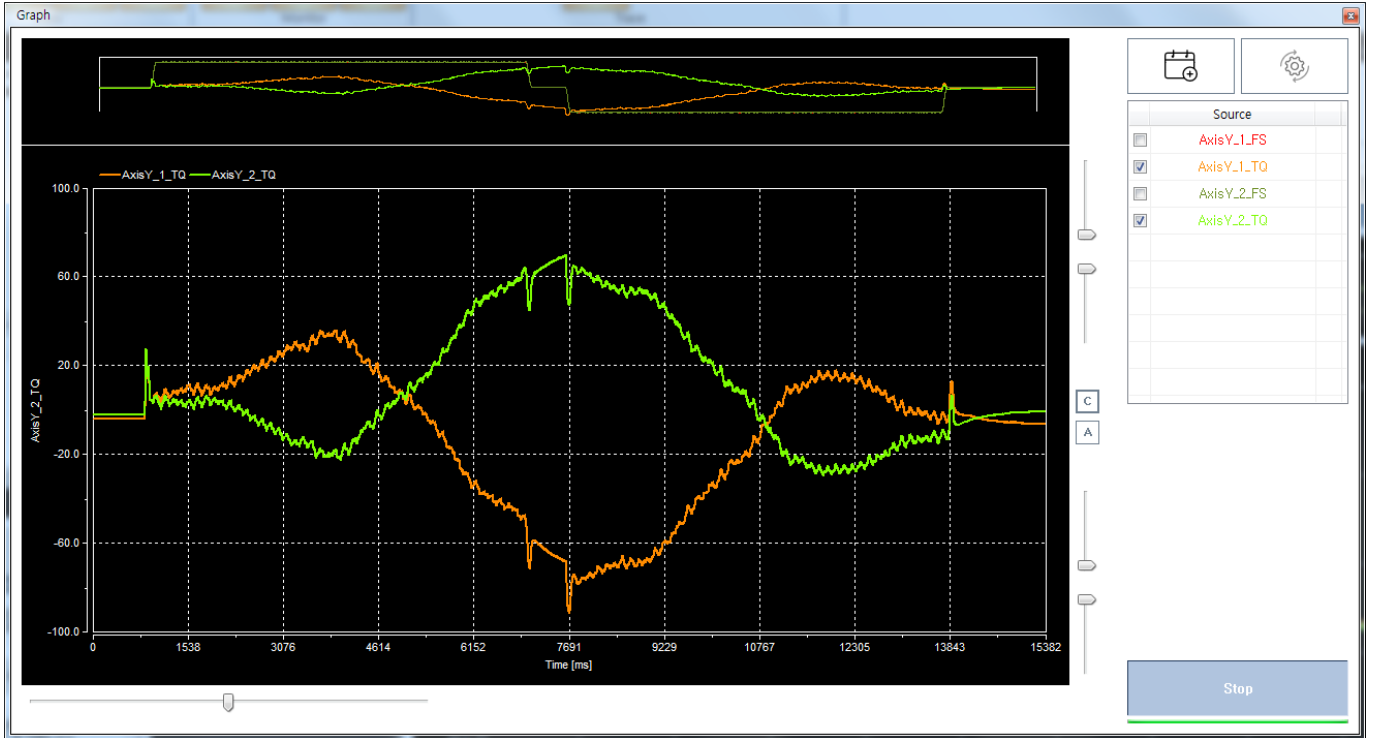
- MaxTorque : Y1 : 약 100 / Y2 : 약 62

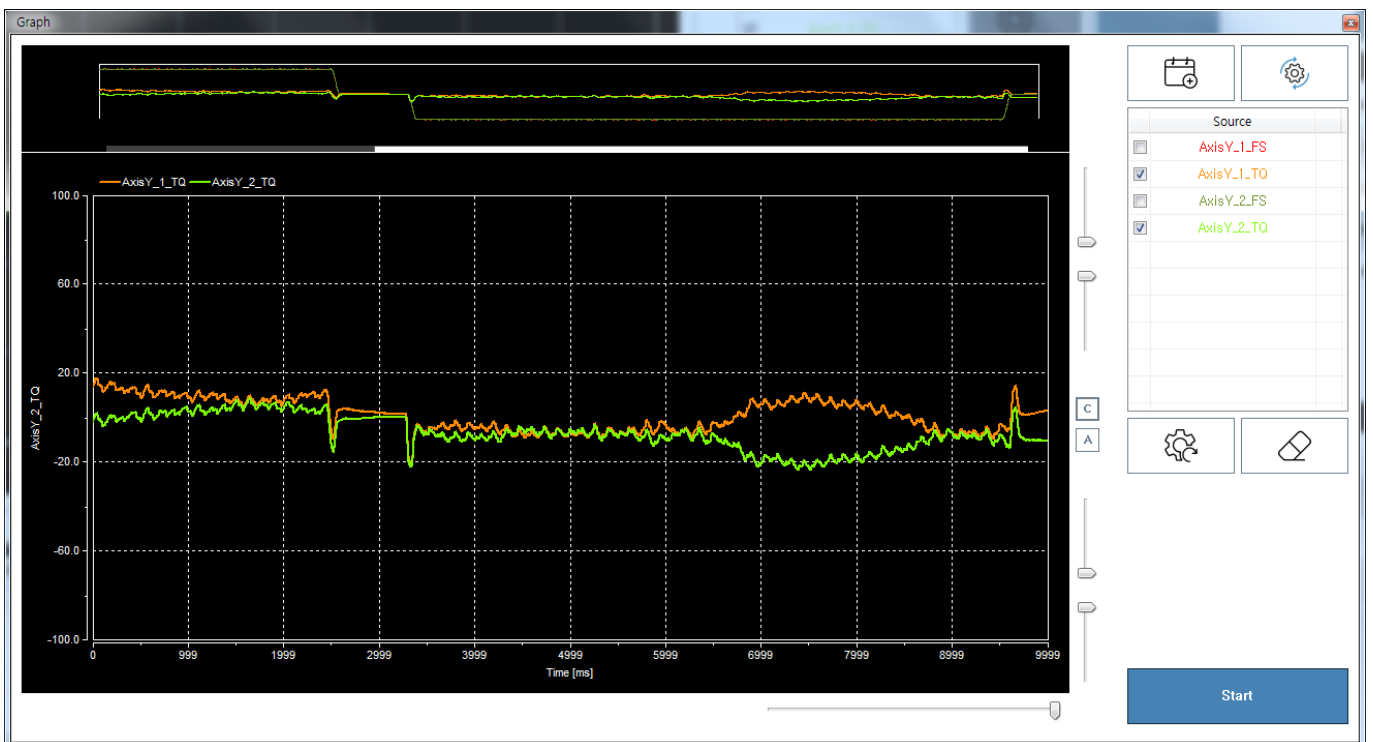
갠트리 보상 후

- MaxTorque : Y1 : 약 21 / Y2 : 약 22

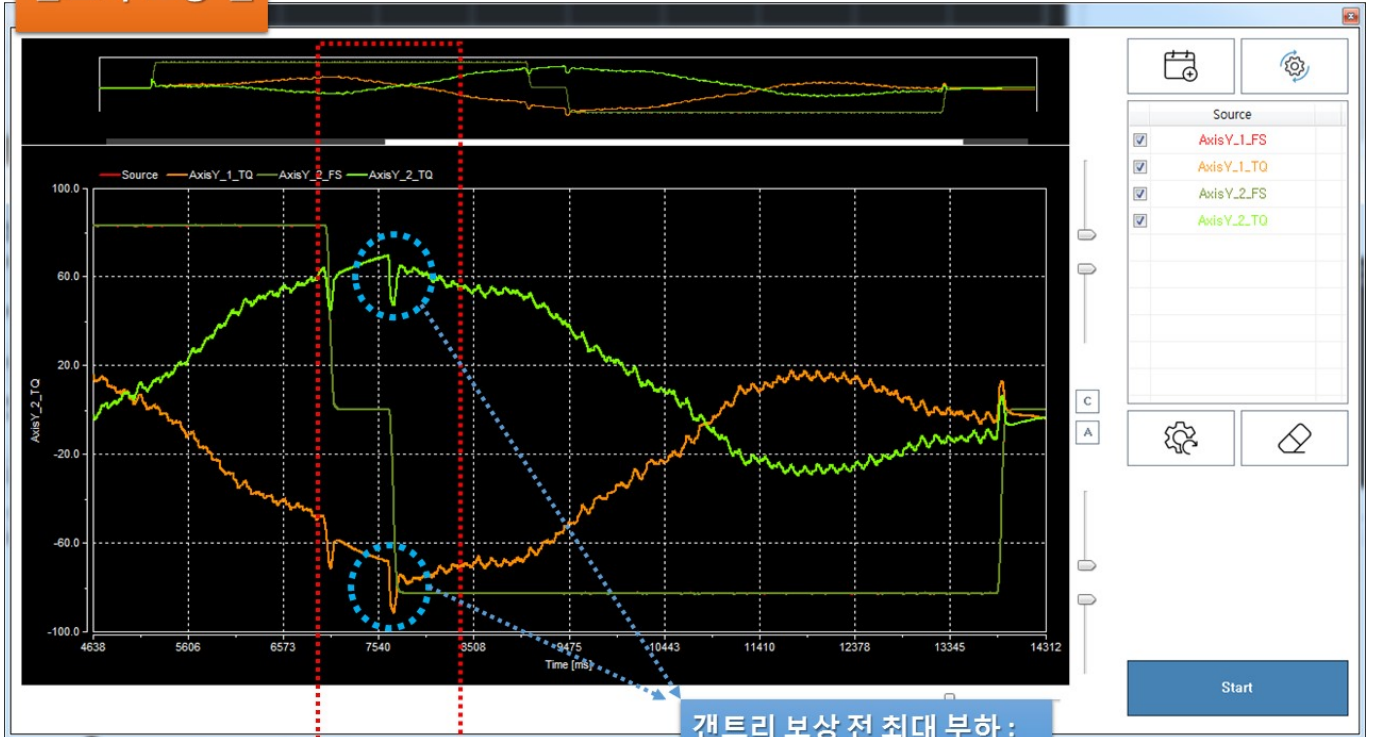
갠트리 보상 전 최대 부하 :
 - Y1 : 약 65
 - Y2 : 약 90

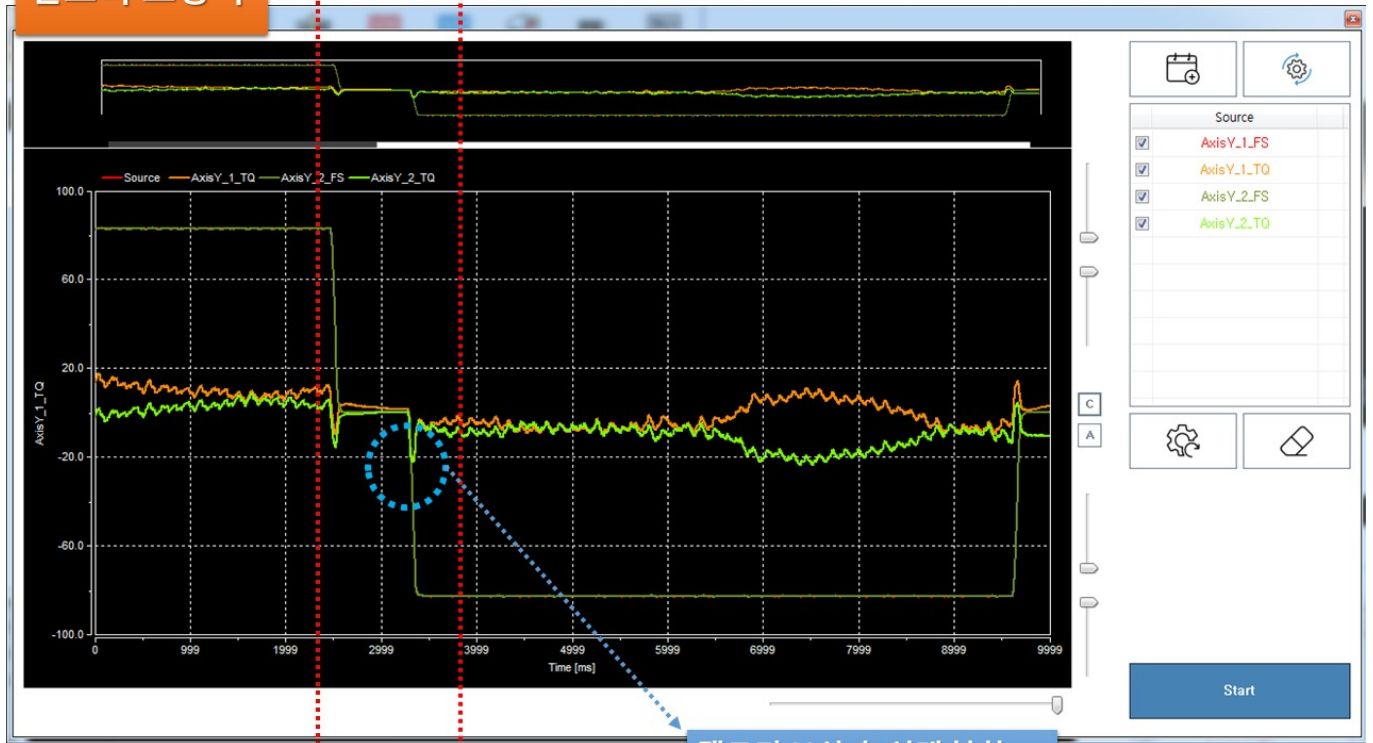
최대 부하 발생

갠트리 보상 후 최대 부하 :
 - Y1 : 약 16
 - Y2 : 약 19
